DEFEITOS EM TUBOS API CONFORMADOS A FRIO

Metalurgista Industrial

agosto 2019

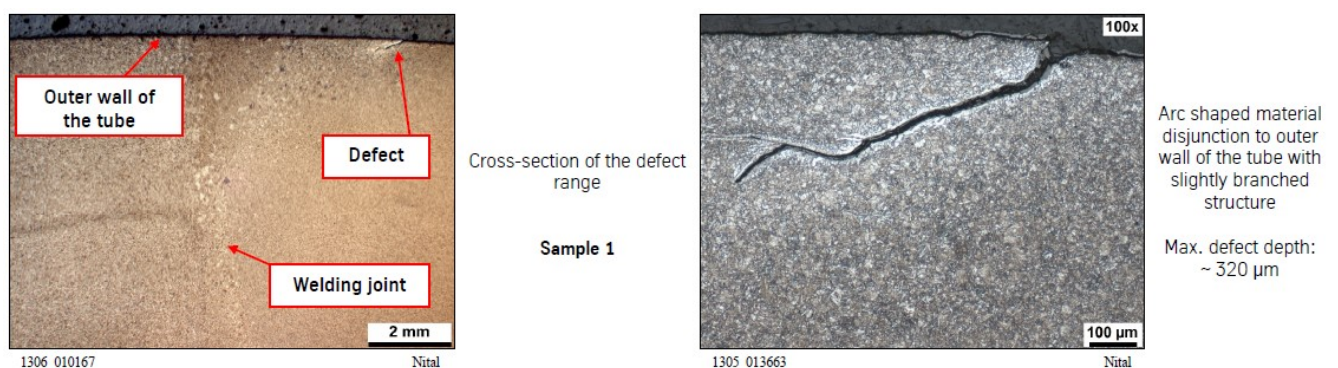
O produtor desses tubos imediatamente acionou a empresa produtora dos laminados sob a forma de um pleito. Com o propósito de identificação da causa dessa contingência, nove segmentos de tubo foram investigados. Todas as amostras mostravam uma disjunção no material preenchida por “carepa” junto à solda:

As conclusões do assim exposto indicaram falhas de processamento do material laminado como a causa-raiz desses defeitos.

Como medida preventiva reportada ao produtor dos tubos, uma ação mais atenta do controle de qualidade no acompanhamento das corridas de aço no sentido de observar e informar quaisquer contratemplos com as válvulas submersas, como excessivo desgaste ou quebra do tubo, e excessivas oscilações nos níveis de aço no molde, além dos limites intrinsecamente toleráveis. Placas processadas sob essas condições deveriam ser colocadas à parte, inspecionadas, escafadas ou em caso extremo não laminadas.

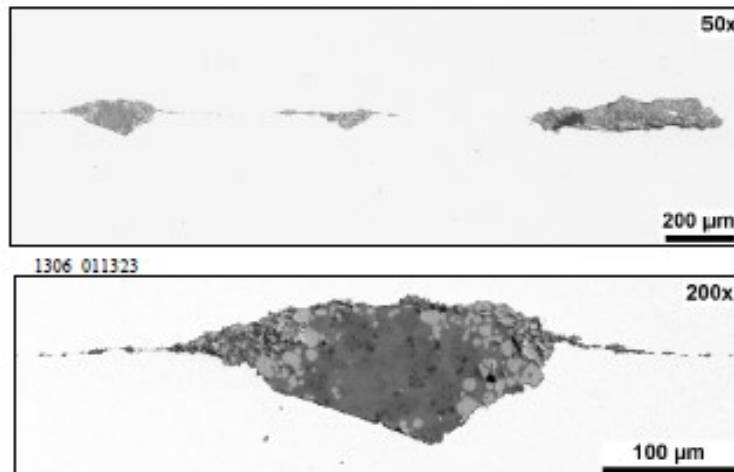
non-metallic inclusions

As amostras foram então investigadas por microscopia ótica e mostraram inclusões não metálicas lineares como no exemplo em prosseguimento:

A atenção voltou-se para as análises químicas que sistematicamente indicavam a presença significativa de Mg. Magnésio não era empregado no processamento dos aços na aciaria em questão, e sua presença só poderia ocorrer por contaminação por materiais refratários, principalmente em locais de maior permanência do aço líquido como o fundo das panelas de vazamento, distribuidores e moldes de lingotamento contínuo.

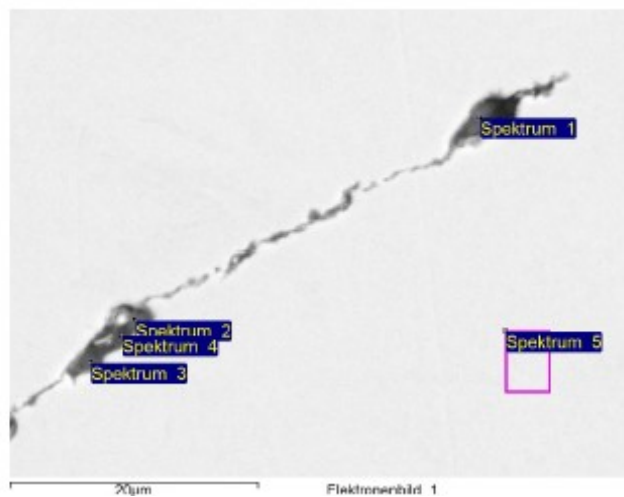
EDX-Analysis Scanning Electron Microscope

Por análise via EDS com MEV a composição química foi determinada, como exemplificada abaixo para uma dessas amostras:

Spektrum	O	Mg	Al	Si	P	S	Ca	Ti	Mn	Fe	Sum
Spektrum 1	42.8	12.3	17.9	0.6		0.8	5.5	0.6	0.5	19.0	100.0
Spektrum 2	26.6	1.0	14.4			0.9	8.5	0.3	0.8	47.5	100.0
Spektrum 3	20.8	0.3	11.7		0.3	0.9	7.5		1.3	57.1	100.0
Spektrum 4	17.5	0.5	6.1	0.4		1.6	6.7		1.3	65.9	100.0
Spektrum 5									1.2	98.8	100.0
Max.	42.8	12.3	17.9	0.6	0.3	1.6	8.5	0.6	1.3	98.8	
Min.	17.5	0.3	6.1	0.4	0.3	0.8	5.5	0.3	0.5	19.0

As duas primeiras hipóteses, fundo de panelas e distribuidores, foram descartadas porque placas de outras corridas de aço processadas nesses mesmos equipamentos não apresentaram problemas. Restou então a possibilidade dos moldes, sempre a mais provável em casos de contaminações exógenas. Essas contaminações de inclusões não metálicas certamente se deram por fragmentos das válvulas submersas ou aprisionamento de escória de pó fluxante. Ambos têm óxido de magnésio como parte integrante de suas composições químicas.
