DESSULFURIZAÇÃO

Metalurgista Industrial

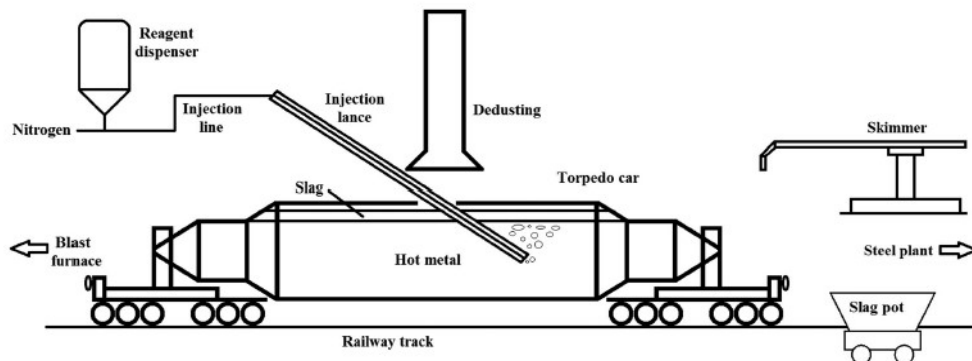
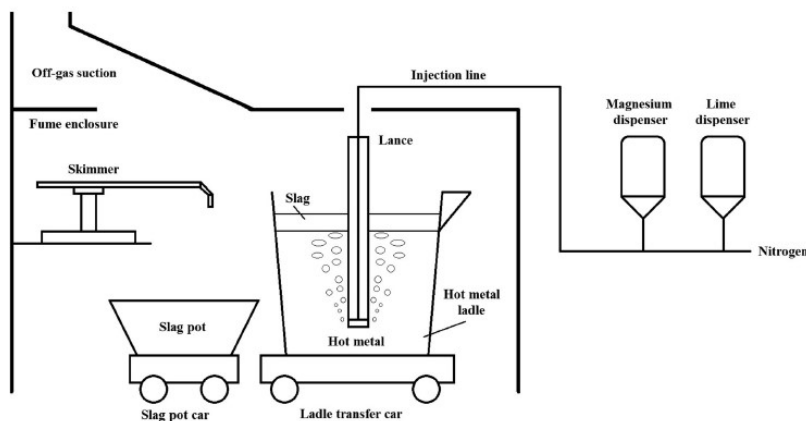
As operações de dessulfurização podem ser realizadas nos carros-torpedo ou em painéis de vazamento:
